VISITA DE INSPEÇÃO PREDIAL REALIZADA NO CONDOMÍNIO IRISVILLE

O Presente relatório de inspeção predial foi solicitado pela instituição faculdade Araguaia situada em Goiânia-Goiás afim de detectar as irregularidades de construção e manutenção, seguindo orientações da Norma de Manutenção em Edificações NBR 5674 da ABNT (Associação Brasileira de Normas Técnicas)

Endereço: Residencial Irisville localizado na região leste de Goiânia.

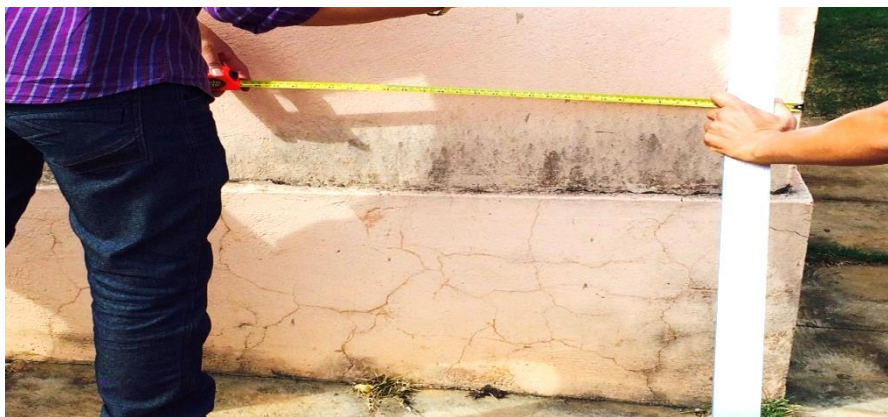
Casa apresenta rachaduras e fissuras provenientes da perda de água excessiva e adsorção muito rápida dos elementos da argamassa.

Além disso, também apresenta bolor nos rodapés, provenientes de infiltração.

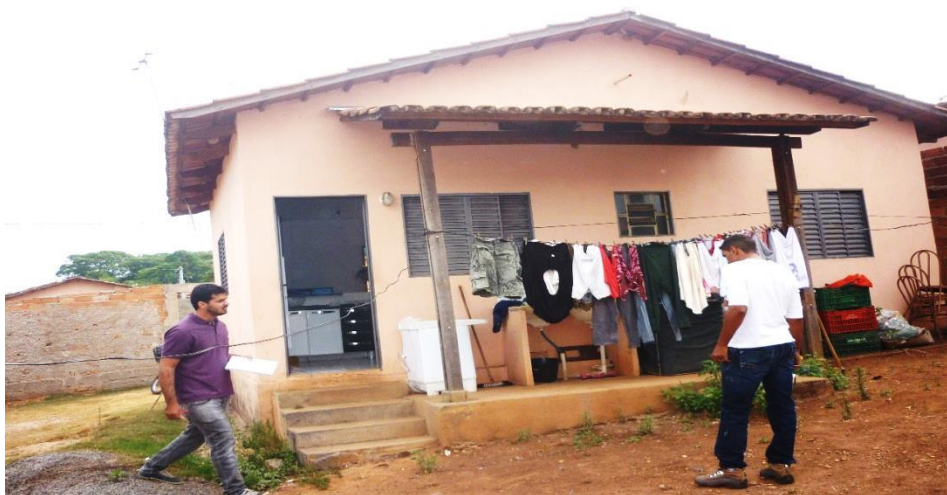
Terreno apresenta desnível de 1 metro.

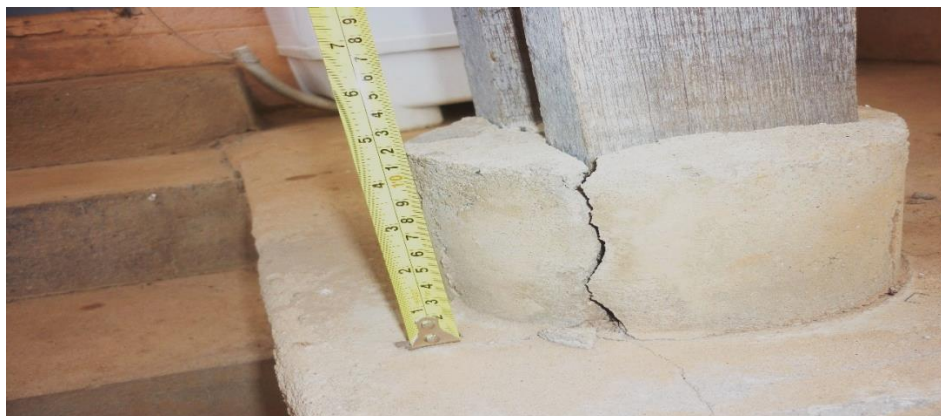
Base e apoio da cobertura da área de serviço com 2 materiais diferentes
Onde é visível a dilatação.

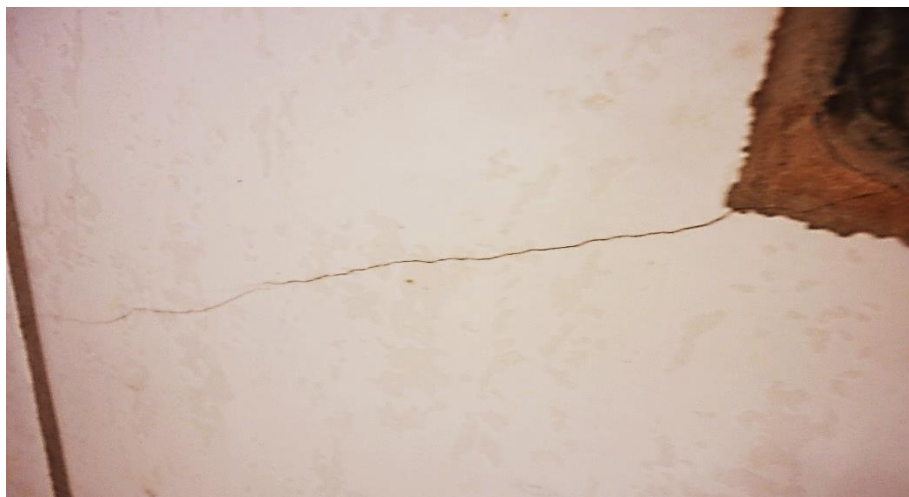
Fissuras abaixo da janela no revestimento de parede na posição horizontal causada pelo excesso de tensões provenientes vinda da fundação, ou também do não uso de vergas (aço CA 50).

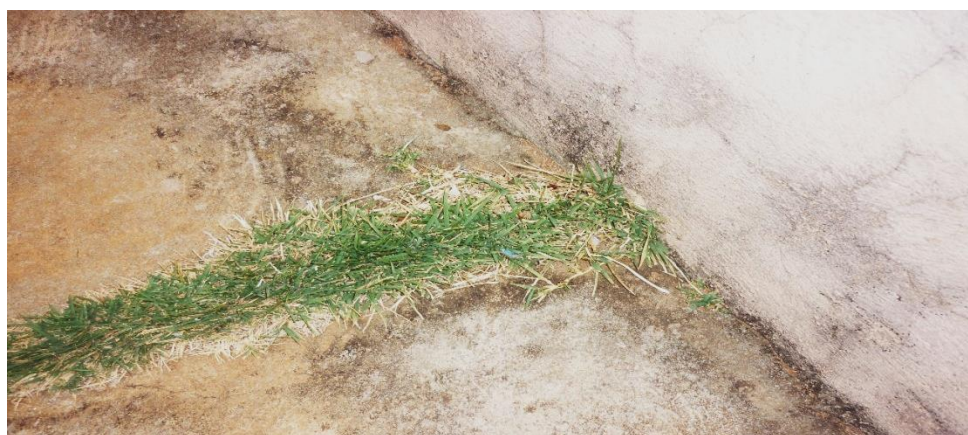
Junção de fundação com mato, patologia de fundação.

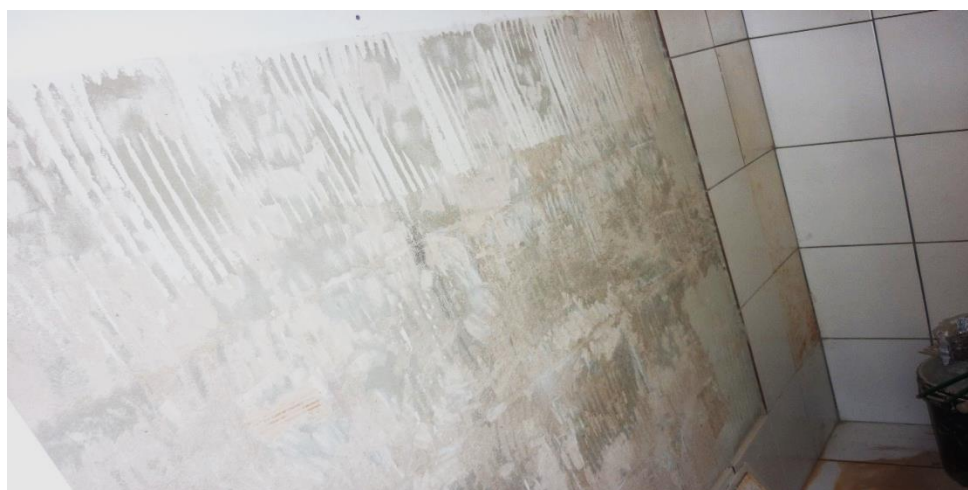
Parede do banheiro com infiltração, causa deslocamento do revestimento.

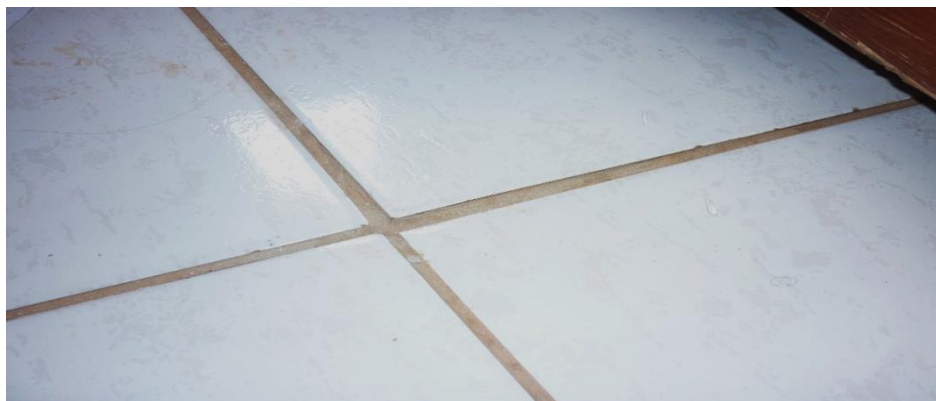
Cerâmica com diferença no alinhamento e desnível entre elas.
Causa, contra piso desnivelado.

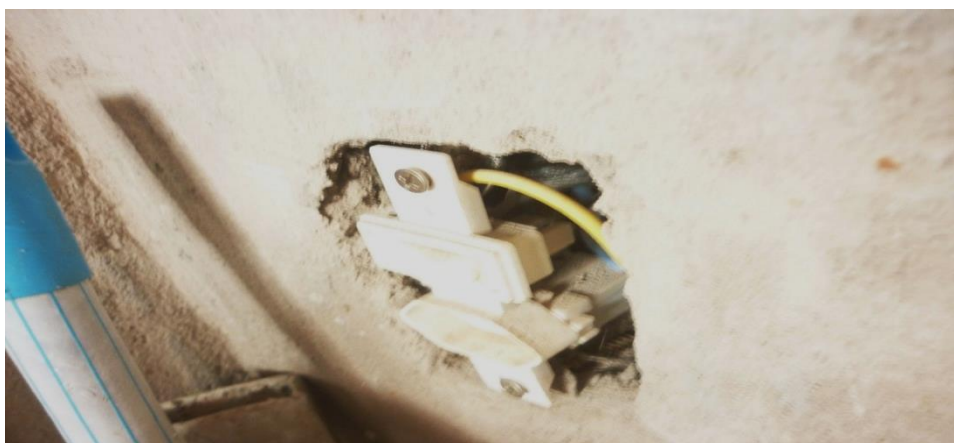
Instalações elétricas sem acabamento.
Risco de choque elétrico.
Solução capa de proteção e acabamento.

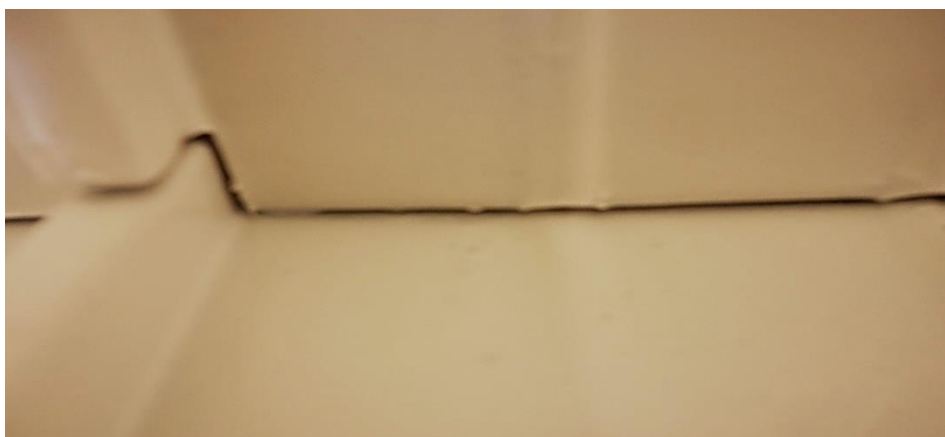
Teto em forro pvc com diferença de 5 centímetros fora de esquadro.
Causa, paredes fora de esquadro.
Solução (paliativa) retirar forro e fazê-lo novamente.

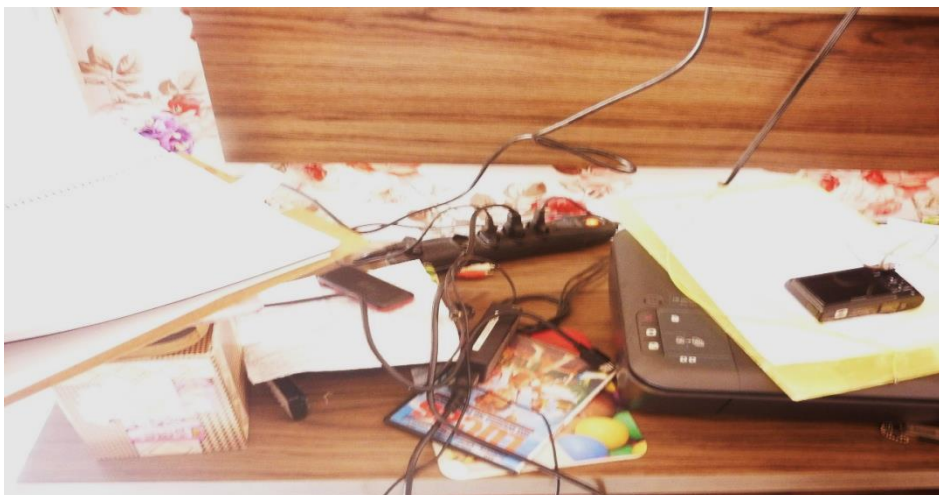
Mau uso de extensões (cabos elétricos)

Causa, provenientes da falta de tomadas nas paredes.

Solução, tomadas no exterior das paredes com o uso de parafusos.

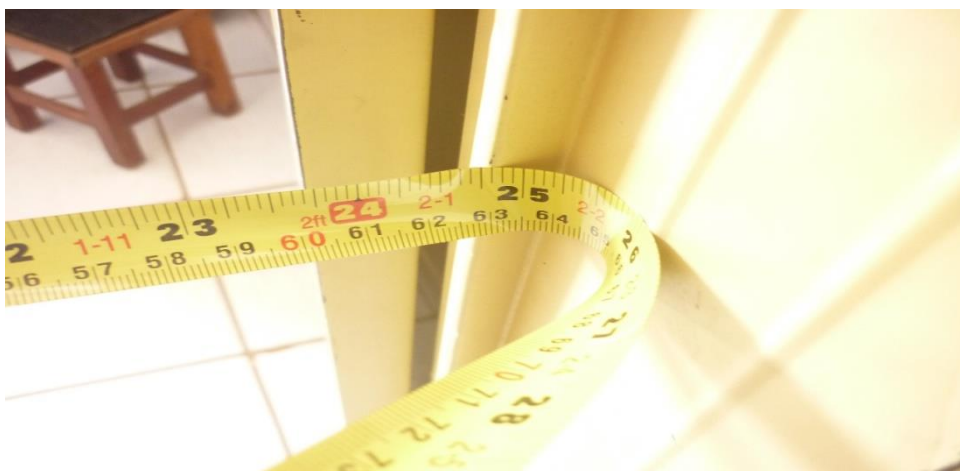
4º casa visitada tem uma observação a ser detalhada, um morador deficiente, onde o mesmo se locomove em uma cadeira de rodas essa foto detalha a porta do seu quarto, 60 cm, sendo que a cadeira dele tem cerca de 62 cm, já a porta do banheiro tem 54 cm impossibilitando a sua entrada em determinados ambientes da casa, os cômodos não contem rampas de acesso muito menos as calçadas vizinhas.

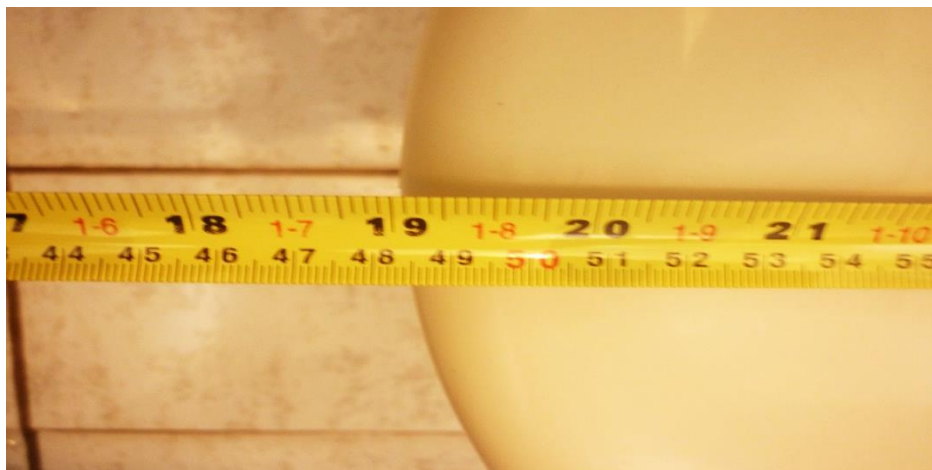
Espaço entre vaso sanitário e alvenaria tem 48,5 centímetros, onde é impossível um cadeirante se locomover para tomar banho.

Causa, casa mau projetada.

Solução impossível uma solução.

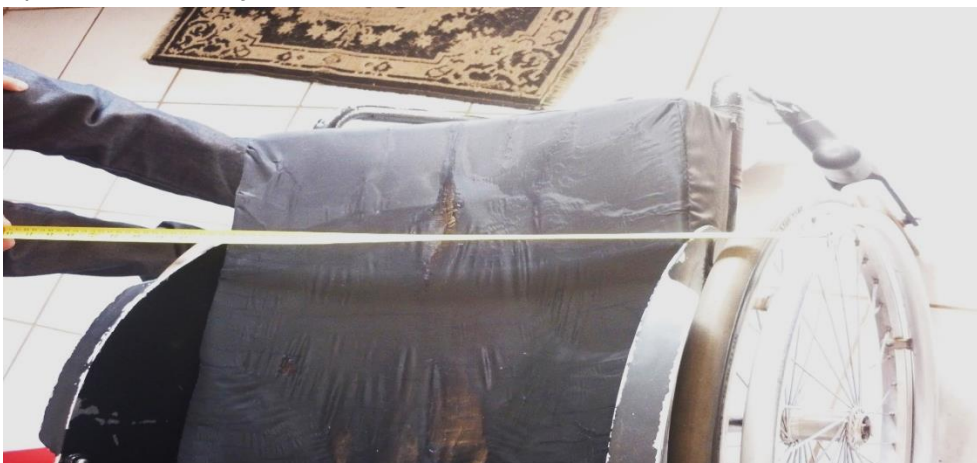
Cadeira tem 62 centímetros, todas as aberturas de quartos, sala e banheiro e possui medidas entre 50 e 60 centímetros.

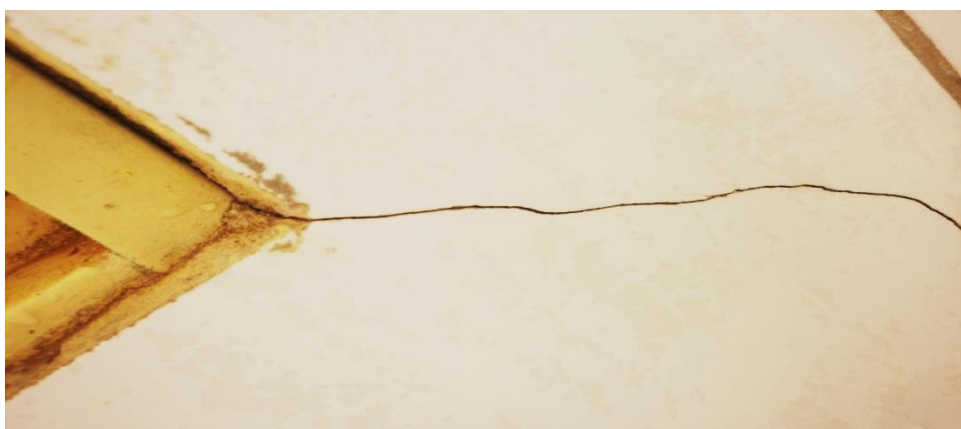
Rachadura com espessura de 3 milímetros.

Causa, falta de verga abaixo da janela, ou também por erros de fundação. Solução retirar janela e fazer verga e contra verga.

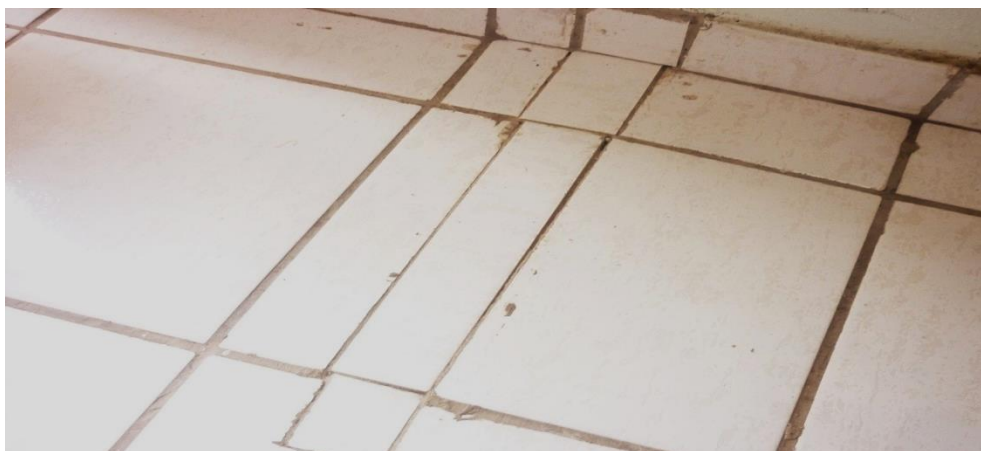
Piso cerâmico de baixa qualidade, fora de esquadro, desnivelado, com muitas emendas, sem rejunte.

Causa, contra piso mal aplicado, assentamento com retalhos de cerâmica.

Solução, retirar tudo e refazer um novo contra piso.

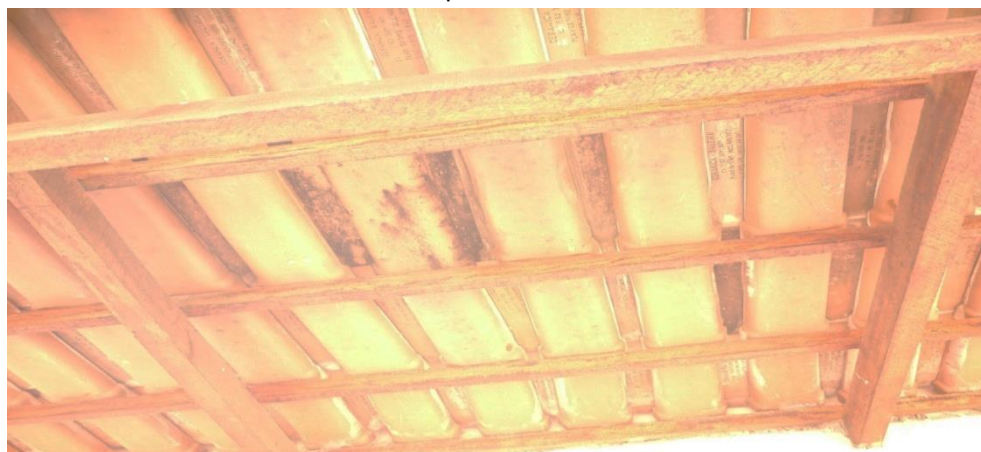
Telhado com madeiras selando, telhas com manchas.

Causa, madeira verde, telhas sem impermeabilização.

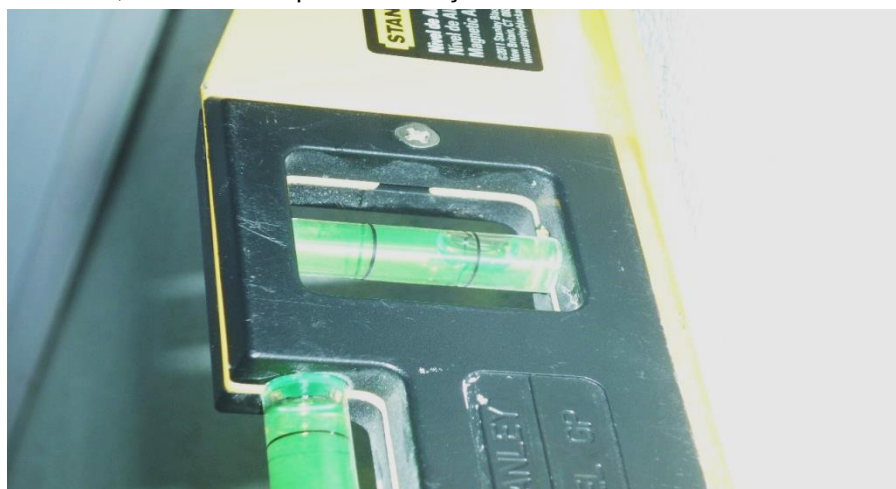
Parede feita fora de prumo, usando o nível de mão e visível detectar o erro.

Causa, trabalho não foi executado por um profissional.

Solução, apicar um reboco de maior camada.

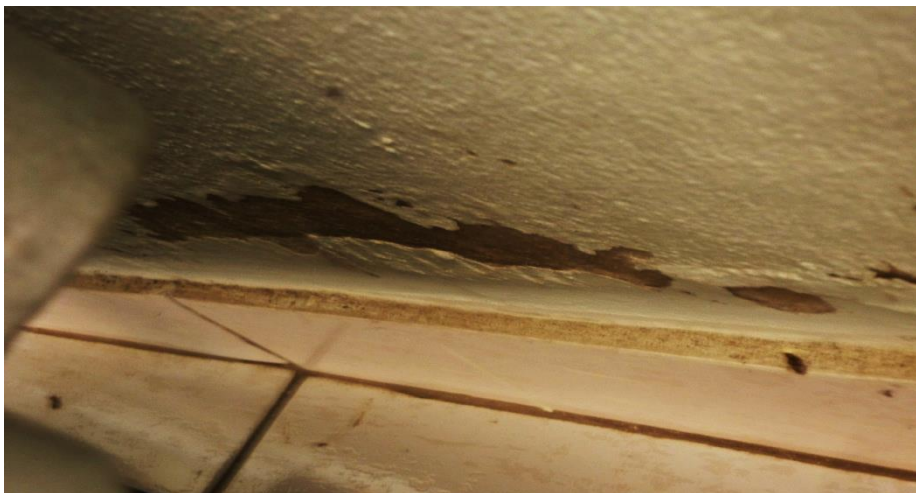
Parede com infiltração, consequência perda da camada de tinta.

Causa, falta de camada de impermeabilizante.

Solução, retirar tinta e aplicar sika 100.

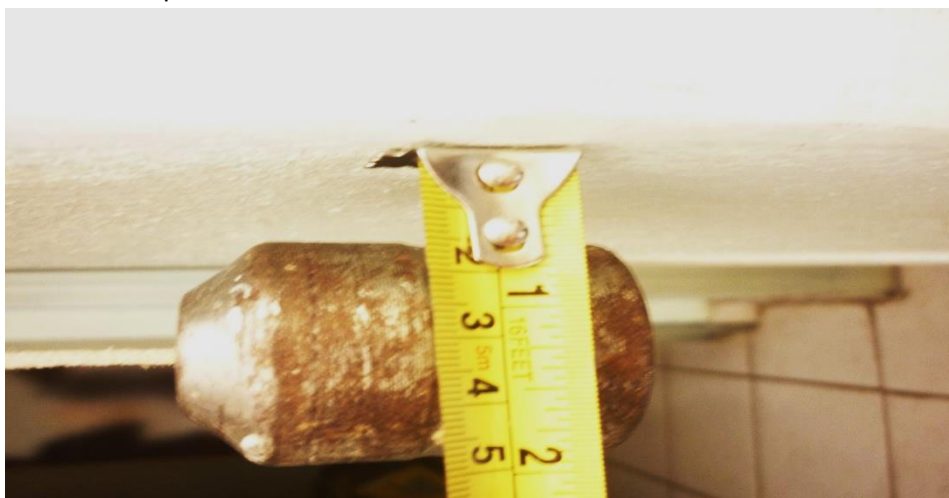
Alvenaria do hall 2 centímetros fora do prumo.

Causa, parede não foi feita por um profissional.

Solução, aplicar uma camada de reboco por cima.

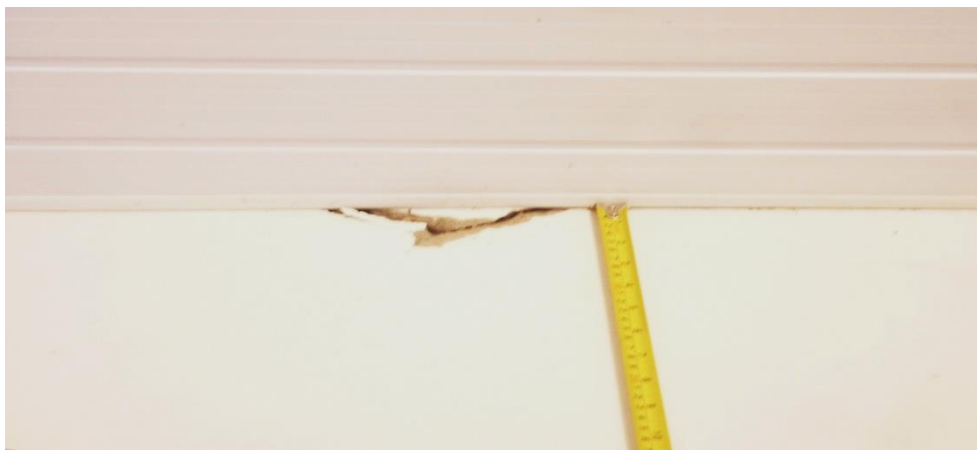
Teto em forro pvc forra de nível, além de alvenaria com buracos.

Causa, estrutura do forro mal feita.

Solução, retirar parte do forro e refaze-lo.

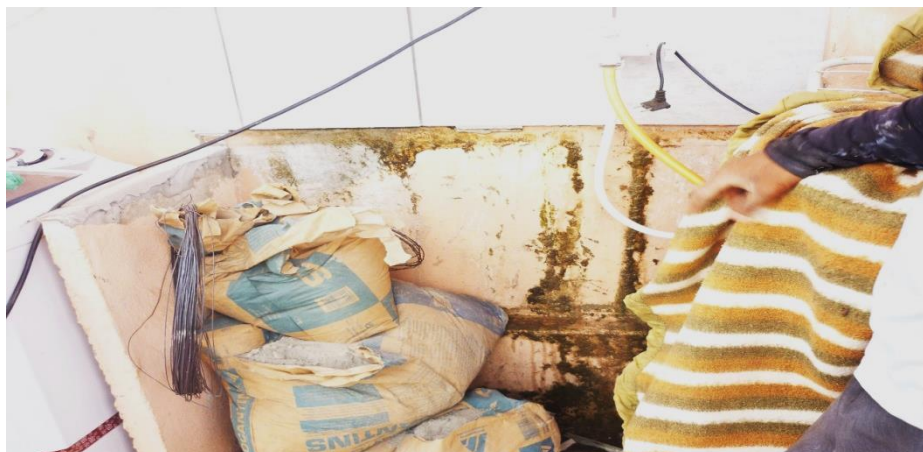
Área de serviço inacabada e com infiltração na parte interior.

Solução terminar serviço e usar impermeabilizante.

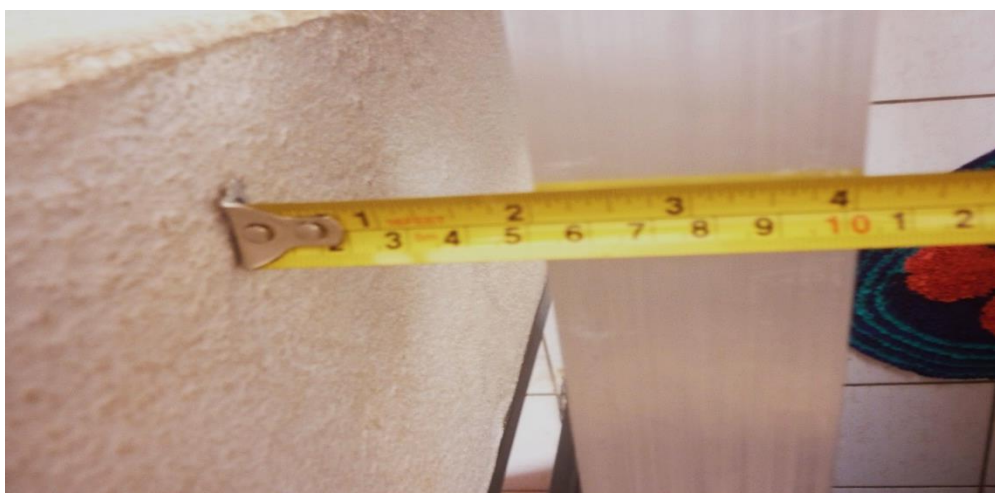
Parede fora de esquadro com diferença de aproximadamente 5,5centímetros.
Causa, falta de profissional qualificado na aplicação e conferencia do serviço.
Solução, refazer reboco usando grampos entre alvenaria e argamassa.

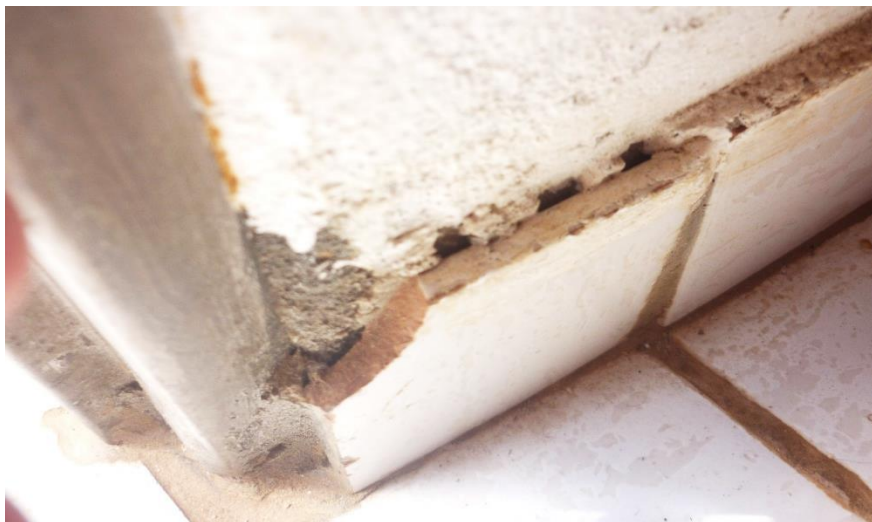
Rodapé com peças quebradas, falta de rejunte.
Causa, falta de fiscalização e profissional qualificado.
Solução, refazer o serviço.
