AVALIAÇÃO DE IMPACTOS AMBIENTAIS EM NASCENTE DA FAZENDA PANORAMA MUNICÍPIO DE GUAPÓ-GO

Wesley Ferreira de Sousa¹
Milton Gonçalves da Silva Júnior²
Fernando Ernesto Ucker³
Ressiliane Ribeiro Prata Alonso⁴
Mayara Wesley da Silva⁵
Cristina de Fátima Mattos Antunes⁶

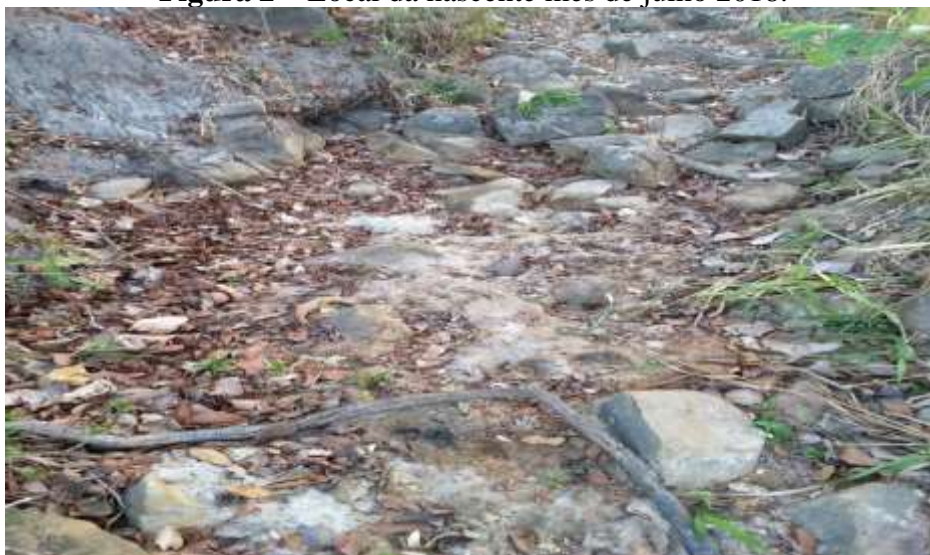
Figura 2 – Local da nascente mês de julho 2018.

A cobertura vegetal no entorno da nascente, que está escassa, existem apenas algumas árvores entorno da mina que não está de acordo com O Código Florestal, Lei Federal 12.651/12, que estabelece para Áreas de Preservação Permanentes – APP's deve conter área com raio de 50 metros entorno da nascente, que é específica APP. No entanto, restringe-se o uso dessa área para impedir que a nascente fique sujeita à ocupação indevida, contaminação física, biológica e química da água (BRASIL, 2012). A figura 2 apresenta o estado em que se encontrava a nascente no mês de julho de 2018 quando foi realizado o levantamento de informações.

Análise no local, constatou que não existe barreira física no raio determinado, para contenção dos animais que estavam no pasto, permitindo o livre acesso de animais no afloramento superficial. Segundo Marques (2019), é um problema grave, pois causa a compactação do solo e dificulta a infiltração da água, afetando também a regeneração natural da vegetação local.

Diante da visita no local e dos relatórios fotográficos fica evidente que a mina da fazenda Panorama esta degradada, pelos agentes físicos e também ambientais, para recuperação da área degradada é de grande importância promover a contenção dos animais, realizar plantio de árvores para aumentar a cobertura vegetal da nascente e na voçoroca, pois ela está causando assoreamento na nascente.

Foi proposto ao proprietário construir barreira física, em torno da nascente, a área deve ser cercada com raio de 50 metros para criação da área de APP, de acordo com Lei a Federal 12.651/12, e na voçoroca 2 metros de cada lado no comprimento total de acordo com a Figura 5.

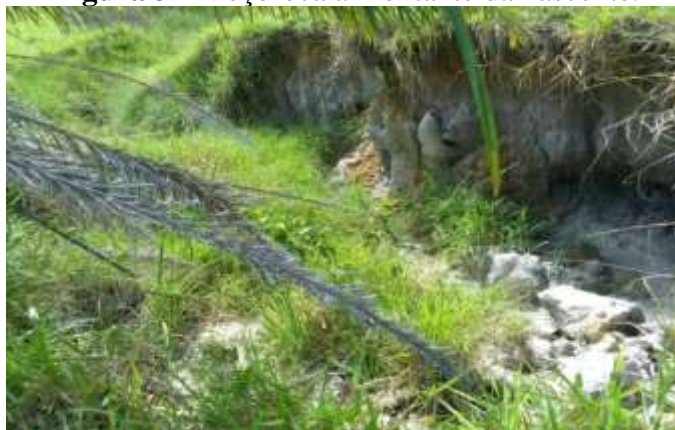
Figura 3 – Voçoroca a montante da nascente.

Na cabeceira do afloramento superficial constatou degradação do solo que deu origem a uma voçoroca, como demonstra a Figura 3. Ao analisar um raio de 400 metros a jusante verifica-se que a fazenda tem uma área desmatada para uso de pastagens no nível a montante da mina d'água, podendo ser a causa da voçoroca no local, de acordo com, Ferreira (2019), o desmatamento para fins de produção agrícola tem contribuído para áreas susceptíveis à erosões aumentando os processos erosivos e, como consequência, o assoreamento dos cursos d'água, ocasionando grandes voçorocas.

A remoção da cobertura vegetal, a qual promove a proteção do solo, inicia, ou acelera, a erosão do solo sob ação das chuvas ou do vento (SOUSA; MENESES; PEREIRA, 2014). Além disso, a perda da vegetação reduz a capacidade de infiltração do solo, tornando-o mais rígido e gerando um maior fluxo de escoamento superficial, podendo causar enxurradas que levam consigo detritos, acarretando assim, no assoreamento do corpo hídrico (SOUSA et.al, 2016. p.10).

O primeiro passo é isolar a área com cercas de arames com a finalidade de conter o acesso do gado ao local. Podem ser utilizados portes de eucalipto para a construção da cerca e arame liso para evitar que os animais se firam ao se aproximarem. Para recuperação da cobertura vegetal entorno da nascente, foi proposto ao fazendeiro plantio de árvores entorno da nascente, as árvores devem ser plantadas bem distribuídas e alternadas entre plantas pioneiras que crescem mais rápido e plantas clímax que crescem mais devagar, plantio deve ser iniciado no período chuvoso. Na voçoroca além das alternativas de árvores plantadas entorno da nascente e necessário realizado plantio de gramíneas. De acordo com Barcellar (2006), a revegetação de uma voçoroca contribui de maneira eficaz para a diminuição da perda de sedimentos e movimentos de terra.

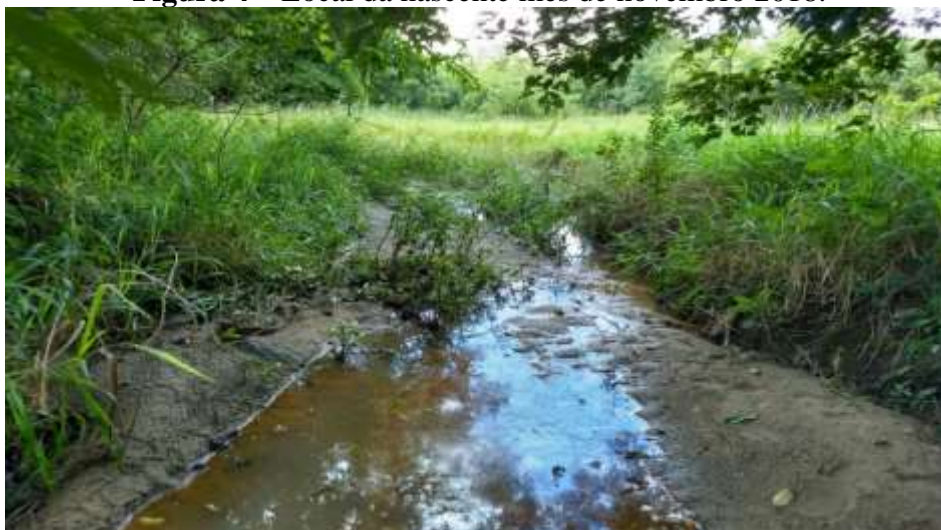
Figura 4 – Local da nascente mês de novembro 2018.

Após visitas frequentes no local foi possível observar que no dia 19/07/2018 a nascente estava totalmente seca, e que a partir do mês de novembro ela começou a minar água. Segundo Morgam (2012), as nascentes são classificadas em três tipos que são: nascentes perenes, caracterizadas por apresentarem fluxo de água contínuo, durante todo ano, até na estação seca, com menor vazão. As nascentes intermitentes são aquelas que apresentam fluxo de água apenas durante a estação das chuvas, e secam durante a estação seca do ano. E as nascentes efêmeras são aquelas que surgem durante a chuva, permanecendo durante alguns dias e desaparecendo em seguida.

No entanto a nascente da fazenda Panorama esta classificada como intermitente, com demonstra a Figura 4, pois no período chuvoso ela contribui com o represamento a jusante, fornecendo água aos animais. E é de grande importância realizar as modificações necessárias para conter a degradação do solo e preservação da APP.

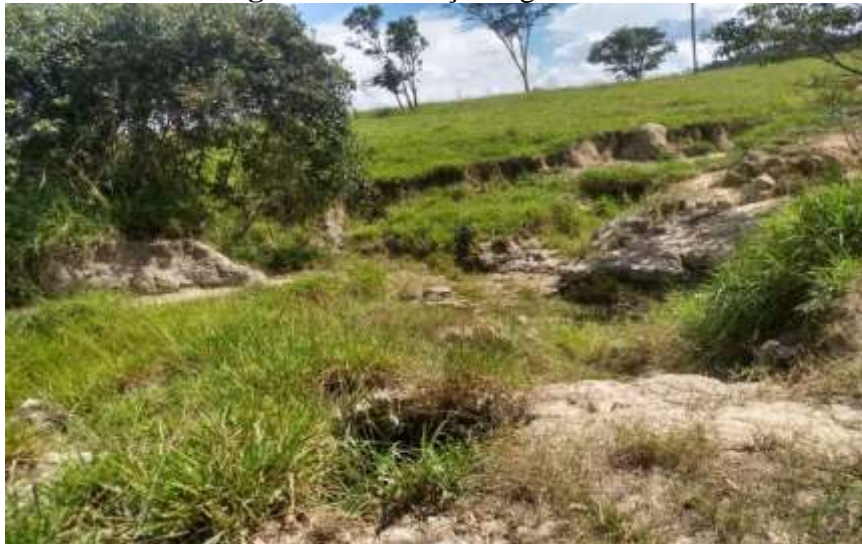
Figura 6– Presença de gramíneas.

Como mostra a Figura 6 é possível observar que já existe um pouco de gramíneas na área da voçoroca, de acordo com Bertoni e Lombardi Neto (2010), a cobertura vegetal é a proteção natural de um terreno contra a erosão através dos diversos benefícios como: proteção

contra o impacto das gotas de chuva, dispersão da água, aumento na infiltração de água, adição de matéria orgânica, aumentando assim sua capacidade de retenção de água e diminuição da velocidade de escoamento.

Segundo Bardy e Carvalho (2016), após a implantação das ações de recuperação da nascente é necessário acompanhar o desenvolvimento das mudas e da vegetação nativa e observar se há fatores que afetam negativamente a regeneração da nascente. Após a realização das mudanças para recuperação da nascente da fazenda, espera-se promover aumento da vazão e do tempo de fornecimento de água ao barramento, fornecendo assim mais água para o gado daquela pastagem, e com a recuperação da área degradada pela voçoroca conter o problema de assoreamento na nascente.
