O USO DE PEDRA GABIÃO PARA CONTENÇÃO DE EROSÃO

Artigo Original

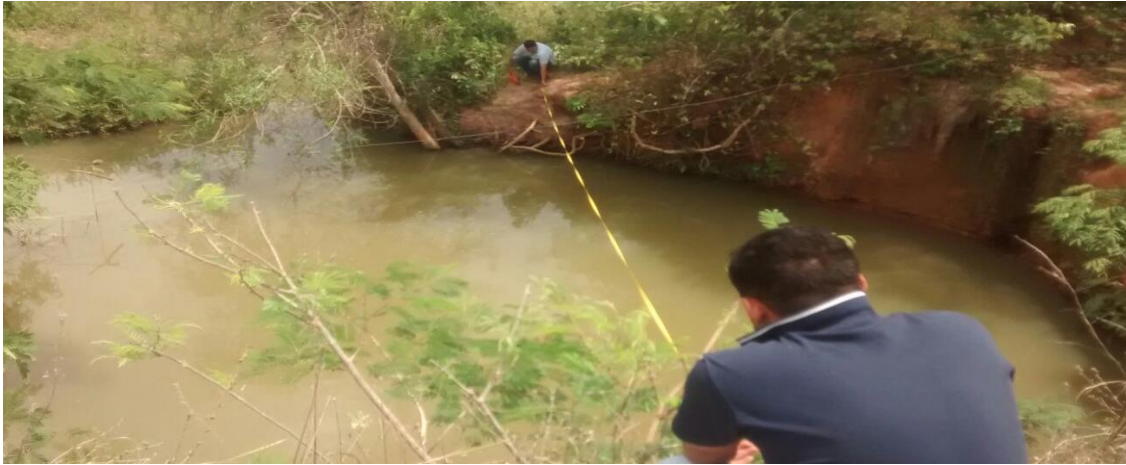
Para a medição do diâmetro e da profundidade da erosão (formato circular) foram utilizadas uma trena de 30 metros e piquetes de madeira para a marcação dos pontos, sendo medidas. A erosão possui formato circular com algumas deformações, com isso o diâmetro foi medido em três pontos significativos com objetivo de se conhecer tamanho da área (Figura 1).

Figura 1. Medição do diâmetro

Após a medição da erosão (Figura 1 e Figura 2) pode se obter as seguintes especificações do local de acordo com a Figura 3: a) Diâmetro médio $\approx 14,6$ m, b) Área média total $\approx 167,42$ m², c) Altura média da parede de solo $\approx 3,46$ m, d) Altura média d'água $\approx 1,22$ m, e) Volume médio de água da erosão $\approx 204,3$ m³.

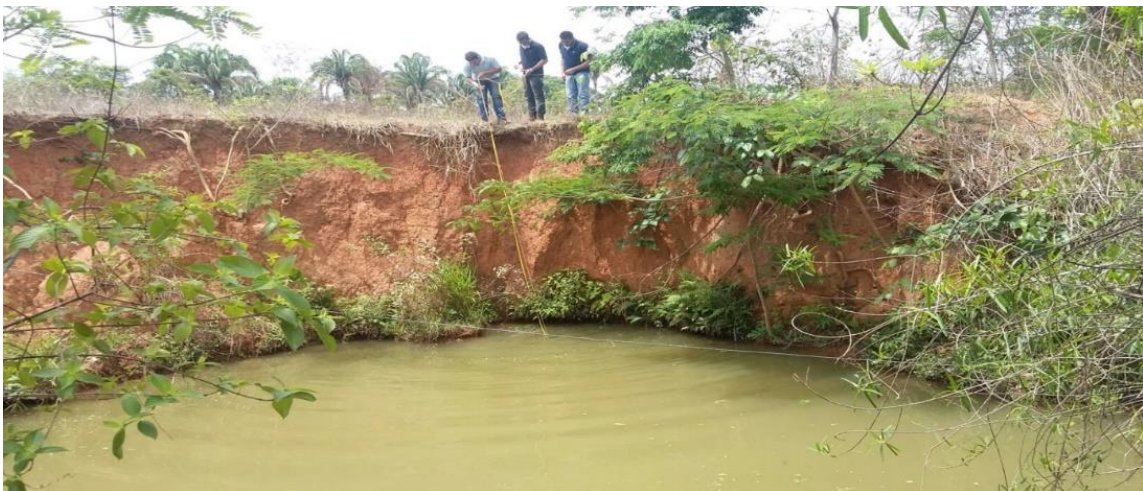
A Figura 2 demonstra o método utilizado para a medição da altura da parede de solo e da profundidade submerso foi utilizada uma corda amarrada à trena e a um peso de metal, objetivando manter a trena esticada e no fundo da erosão para melhor aferição da medição, fazendo uma diferença da altura da água e altura da parede solo podendo identificar a altura total da erosão.

Figura 2. Medição da altura da parede de sole, e profundidade da água.
